Ναυτιλία και Logistics

1^η Μελέτη Περίπτωσης

Το ναυάγιο του «Εσθόνια» με τους 852 νεκρούς

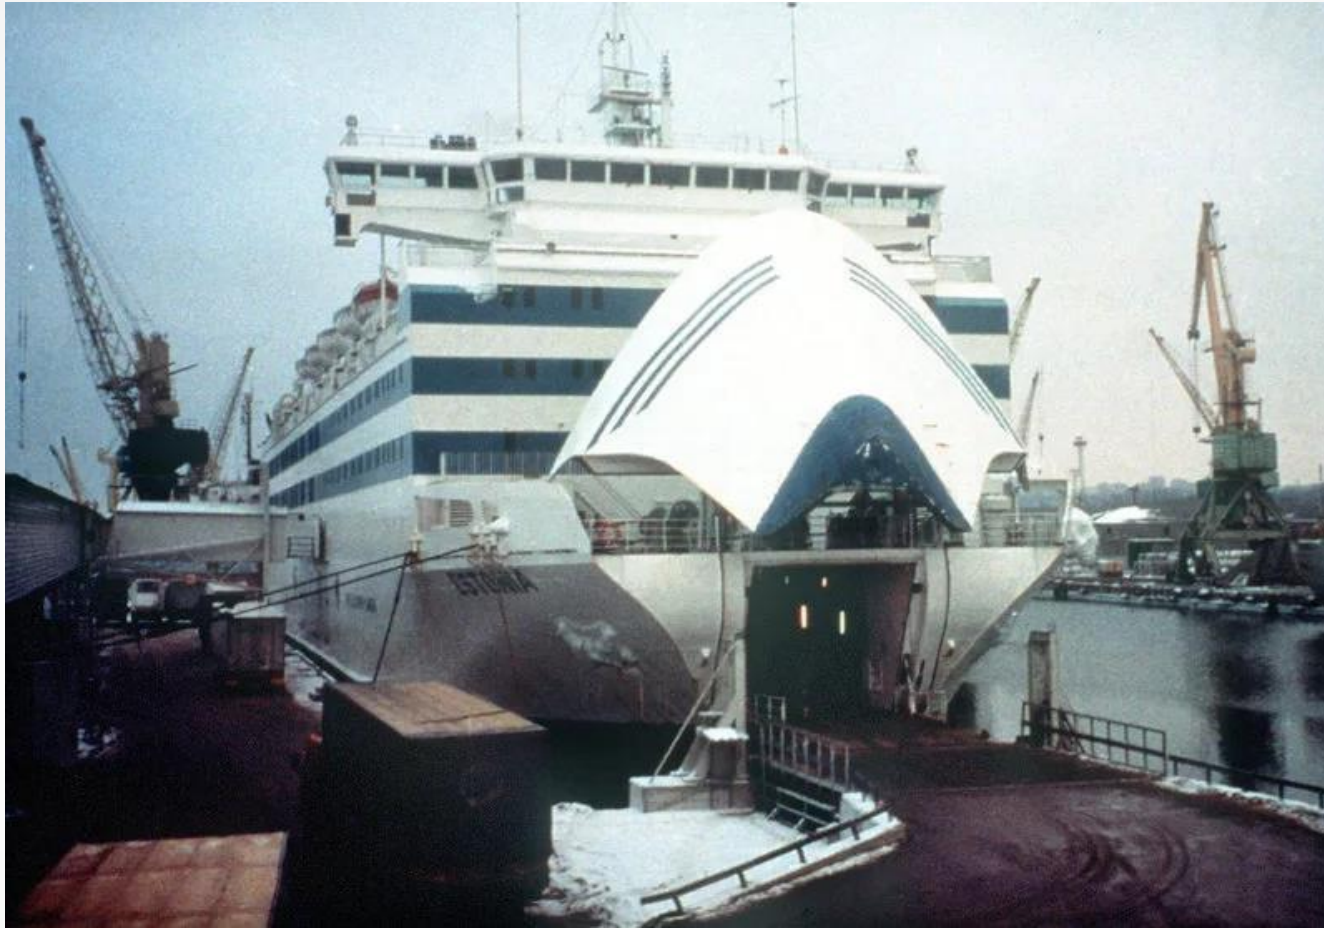
Το ατύχημα - επίσημα - φαίνεται ότι προκλήθηκε από έντονους κραδασμούς που προκάλεσαν ρήξη στο σύστημα κράτησης της πλώρης του πλοίου, καθώς το "Εσθόνια" ήταν roll-on/roll-off φέρι, όπου η πλώρη λειτουργούσε και ως καταπέλτης. Αρχικά, ο έλεγχος που πραγματοποίησε το πλήρωμα στο προεξέχον μέρος του πλοίου δεν ανέδειξε κάποιο πρόβλημα. Ωστόσο, στη συνέχεια, η ζημιά προκάλεσε την απρόσμενη αποκόλληση της πλώρης, η οποία έπεσε στη θάλασσα. Αυτό οδήγησε στο άνοιγμα πλήρως του μπροστινού καταπέλτη και την άμεση εισροή νερού που πλημμύρισε το γκαράζ του οχηματαγωγού σε ελάχιστα λεπτά.
